Renovering af almene bebyggelser

Evaluering af fysiske indsatser gennemført i perioden 2011-2013

Bech-Danielsen, Claus; Kirkeby, Inge Mette; Ginnerup, Søren

Publication date:
2014

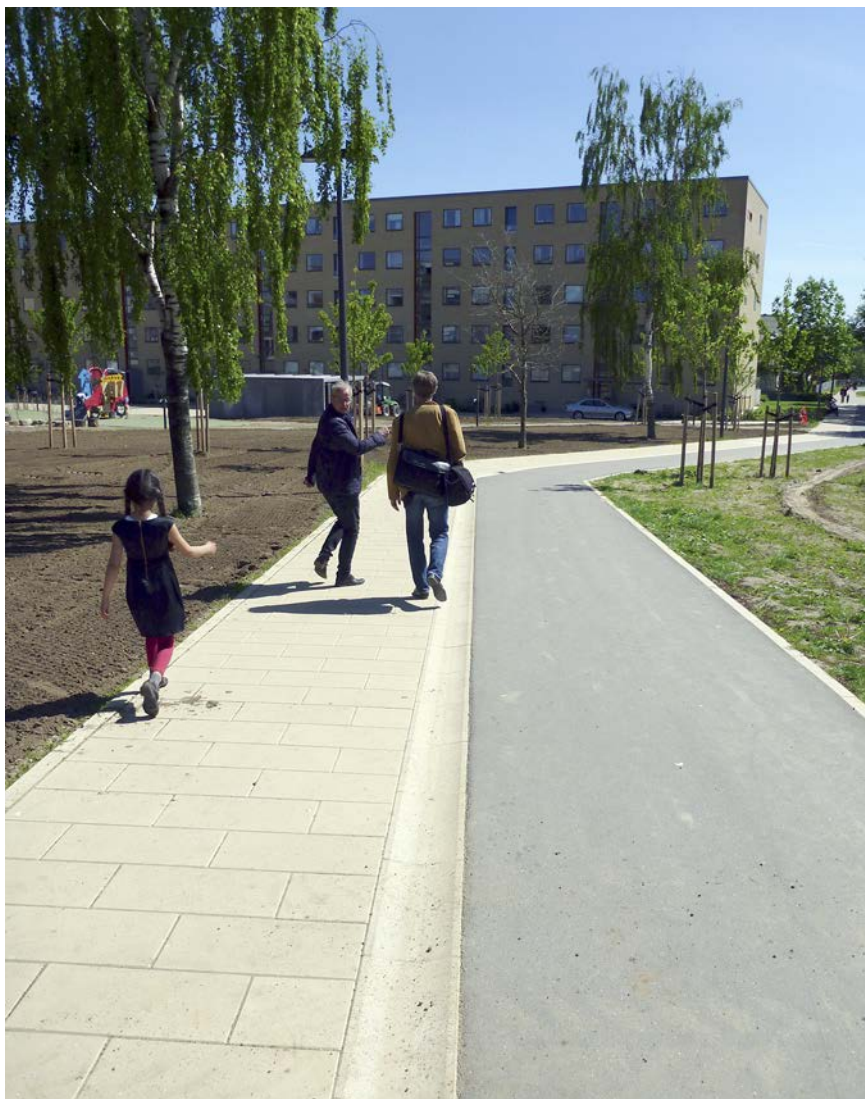
Figur 67. **Adskillelse mellem gående og kørende.** Fint eksempel på, hvordan Bygningsreglementet kan opfyldes på en enkel måde; her med en rende som følbart adskillelse på stiforløbet gennem bebyggelsen.

Hovedstien gennem bebyggelsen er behagelig at gå på med sin tydelige adskillelse mellem kørende og gående, hvilket også er en god ide, da den virkelig opfordrer til en hurtig tur på skateboard fra portalen til skoven. Mørk bane af asfalt til dem på hjul, lyse fliser til de gående, er opskriften her. Der er fin overensstemmelse her med en af bygningsreglementets nyere – og lidt ukendte - bestemmelser.

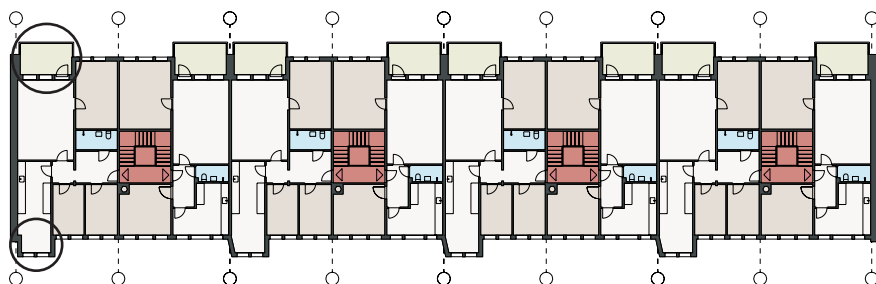
Figur 69. Køkkenkarnapper og altaner i Lilletoften.

Køkkenkarnapperne er på 3,3-3,5 m², og de er præfabrikeret som enkeltelementer. De ankom med lastbil om morgenen, det pågældende fag blev taget ned, og karnapperne blev monteret 'som byggeklodser' samme dag.

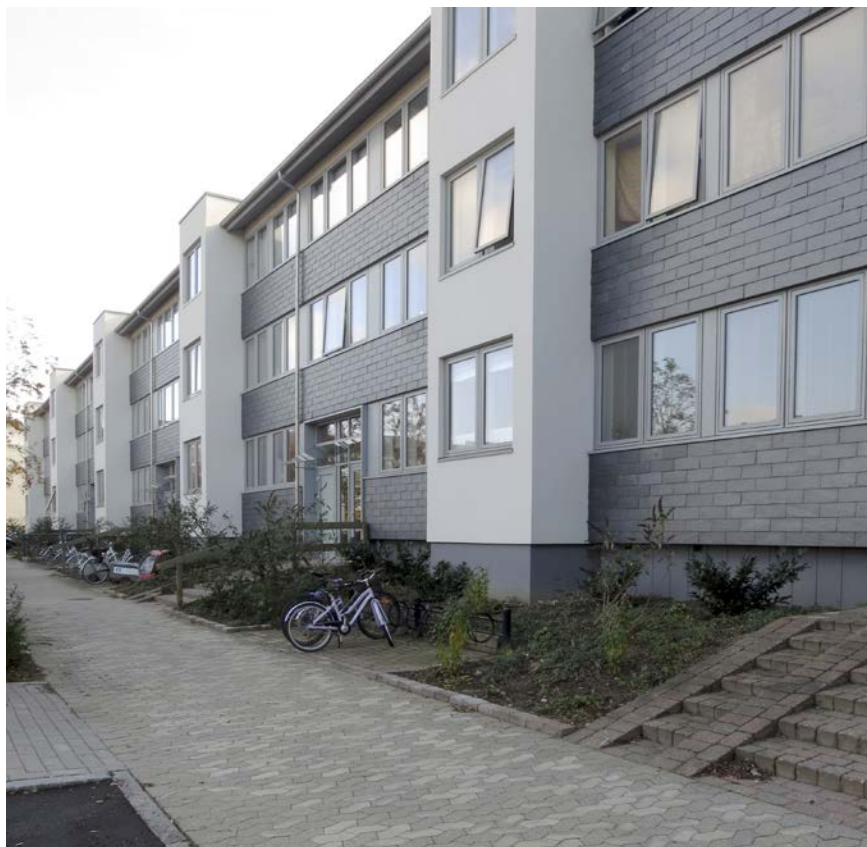
Figur 70. **Lilletoften efter renovering.** Indgangssiden med køkkenkarnapper.

Køkkenkarnapper. De fireværelses lejligheder, som nogle beboere i tidens løb havde ændret til tre værelser ved at fjerne en skillevæg, havde et ret lille køkken. Arkitekten bragte i forslag, at der kunne påmonteres en køkkenkarnap. 135 ud af 300 lejlighed har således fået køkkenkarnap ved renoveringen, de fleste kom med ved projekteringen, et mindre antal blev tilkøbt af interesserede beboere.

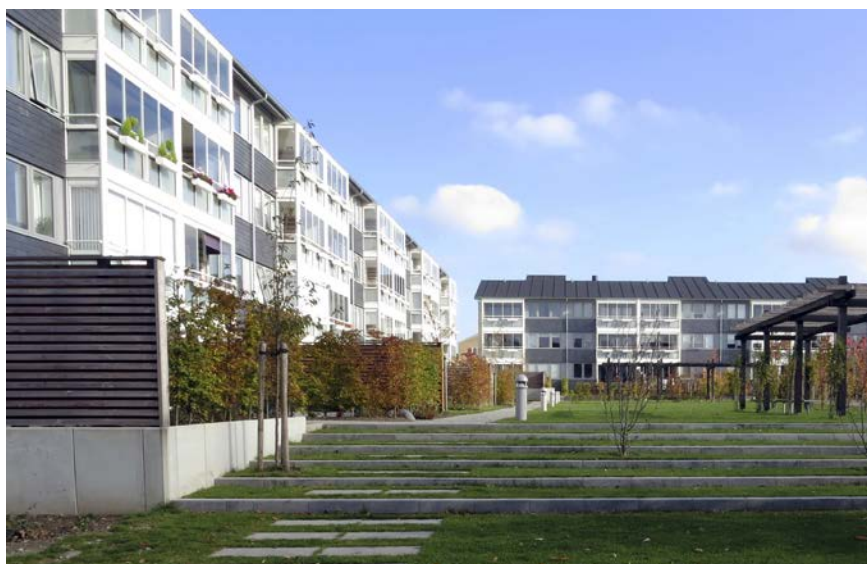
Figur 71. **Lilletoften efter renovering.** Havesiden med nye og større altaner og haveanlæg.

Boliger. Der er kun foretaget mindre ændringer i boligerne og deres indretning. Der kan dog peges på to væsentlige ændringer. 135 lejligheder har fået en køkkenkarnap, der giver dem en ekstra opholds- og spiseplads. De nye altaner er inddækkede i glas og kan nu bruges i en længere periode af året, og stuelejlighederne har desuden fået større privat have.

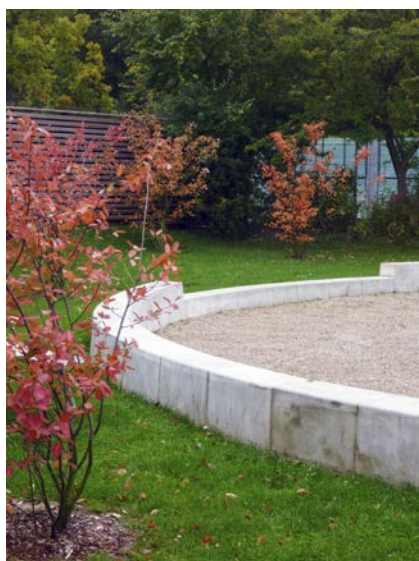
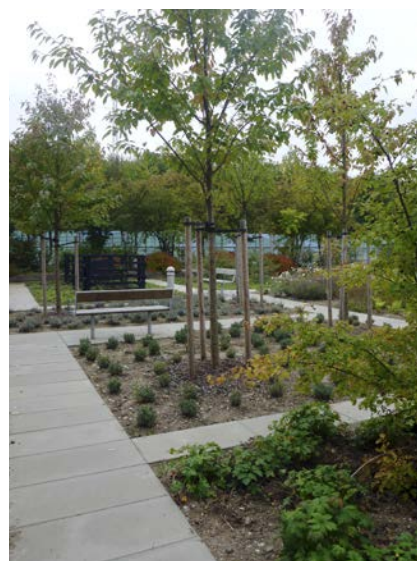
Figur 72. **Lilletoftens friarealer.** Forskellige muligheder for siddehøjde, armlæn og rygstøtte. Til venstre petanquebane og til højre sansehave.

Opholdsarealer og legepladser kan nås uden at møde trin. For gående er der anskaffet bænke med gode siddehøjder, ryglæn og mulighed for armlæn, så de er lette at rejse sig fra. Dette har været et beboerønske. Borde, der tillader brug siddende i kørestol, findes også flere steder. En ny petanquebane med forskellige siddehøjder for spillere og tilskuere er kommet til sammen med en sansehave, der også giver gode siddemuligheder og plads til at komme rundt på en fast belægning.

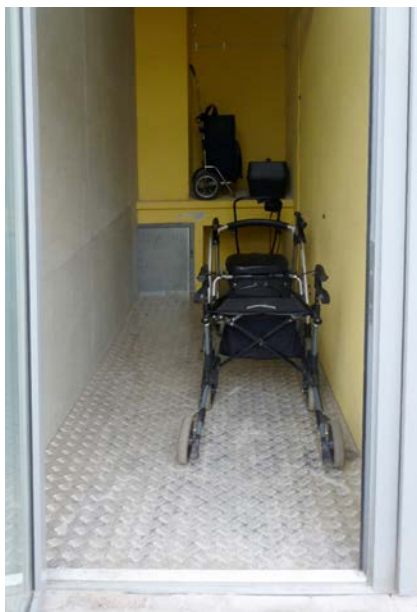
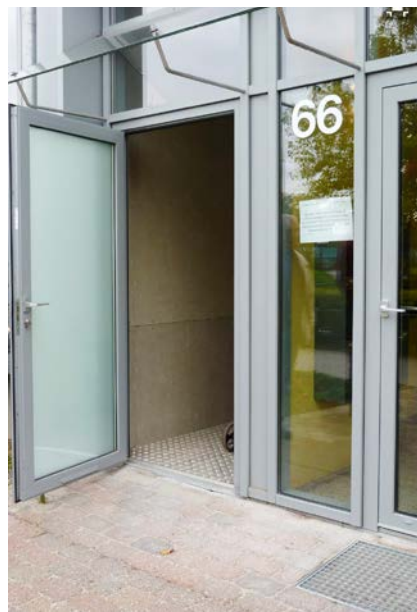
Figur 73. **Ankomstarealer.** Rum for rollatorer og klapvogne lige ved indgangen.

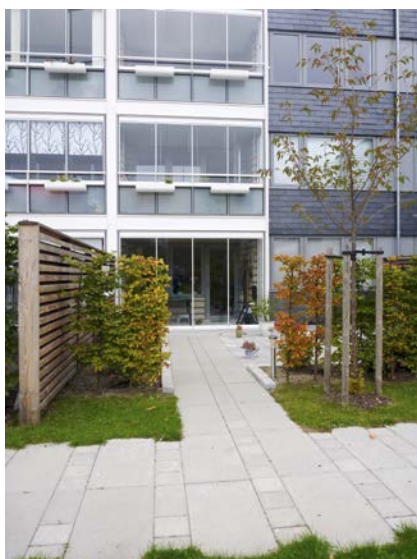
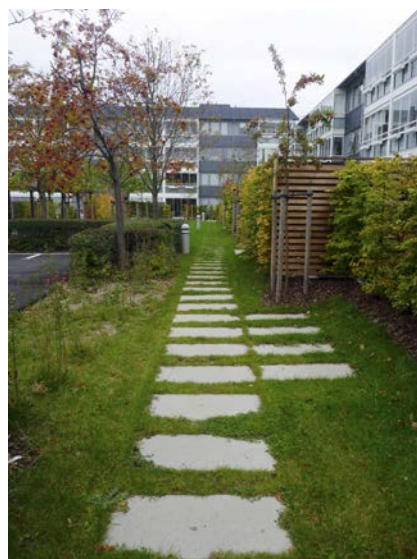
Figur 74. **Tilgængelige havesider.** Der er trinfrít fra parkering til terrasser mange steder i Lilletoften. Stierne kan dog nogle gange være uden sammenhængende fast belægning.

Adgangen til stueetagen er forbedret flere steder, hvor terrænet er hævet på havesiden. I princippet er der nu niveau frit fra P-pladserne til mange af stuelejlighederne. Mangel på skydedøre og afskærmningselementer til terrasserne, som opfylder Bygningsreglementets krav om lav trindhøjde, betyder dog, at der findes en konsol, man skal over.

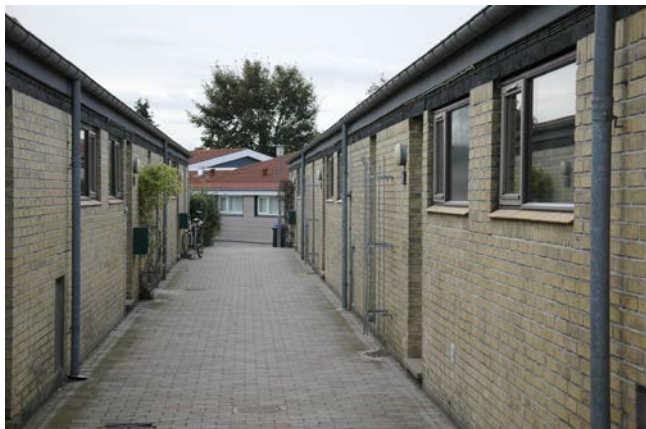
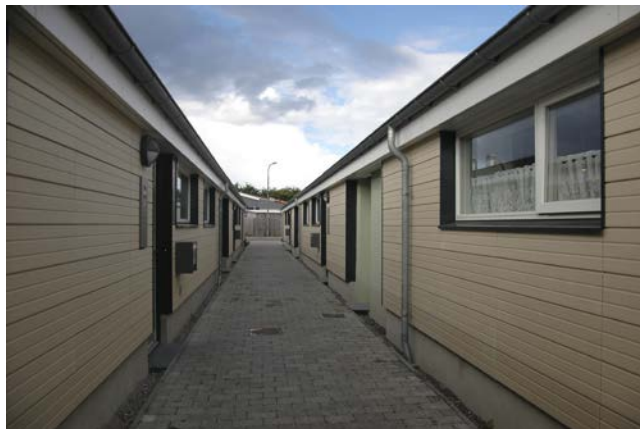
Figur 75. **Bebyggelsens indgangsfacader – før og efter renovering.** Bebyggelsen er oprindelig opført i gule mursten med bølgeeternit på tagfladerne. Facaderne er blevet efterisoleret og beklædt med skærmtegl, mens der i forbindelse med den aktuelle renovering ikke er gjort noget ved tagfladerne.

Rækkehusene er oprindelig opført i gule mursten med bølgeeternit på tagfladerne. I starten af 2000'erne blev tagene renoveret og belagt med

metalplader. Det har ikke været den store succes – afdelingen slås fortsat med utætheder i taget flere steder i bebyggelsen.

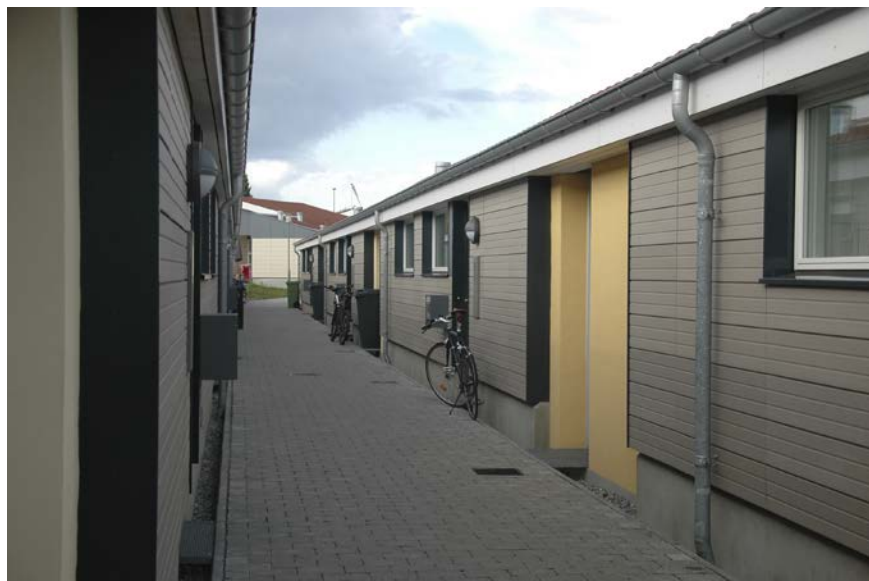
Figur 79. **Terrænet er hævet i passagen mellem bygningerne.** Der er etableret en rende langs facaderne. Renden er overdækket med riste ved dørene.

Besparelserne på klimaskærmen blev – sammen med tilskud fra Landsbyggefonden – brugt til at etablere tilgængelighed i alle boliger. Renoveringen indeholder niveaufri adgang til samtlige rækkehuse, både på ankomstsider og havesider. I strædet mellem husrækkerne er hele niveauet hævet, og den almindelige løsning med en åben rende op til soklen er taget i brug. Riste danner bro ved indgangene i nogle beslag, der er skruet ind i betonkanten. Resten af renderne er uden overdækning. I et snævert stræde som dette reducerer renderne belægningens bredde betydeligt, så strædet fornemmes endnu smallere. Det kan være svært at vurdere, hvad renderen skal bruges til. Kan man sætte pottedplanter ned i den, børnecykler eller det ene sæt hjul på rollatoren? Det er svært at forudse, hvordan en sådan rende udvikles over tid.

Ristene overdækker kun noget af den lange rende langs adgangsarealet, men fungerer til gengæld som den krævede følbare eller farvede markering af arealet foran døren. Kravet er lagt ind i Bygningsreglementet af hensyn til synshandicappede.

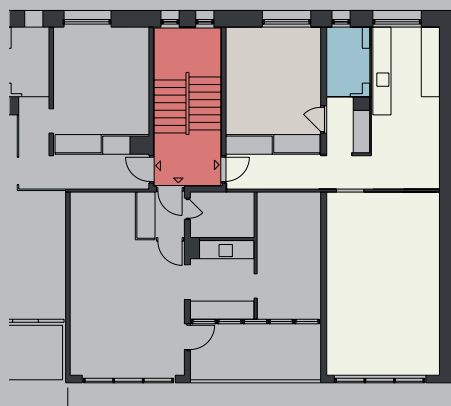
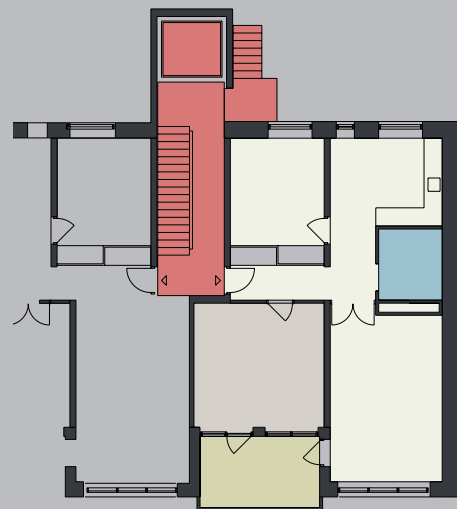
-   *Fælles*
-   *Bad*
-   *Værelse*
-   *Opgang*
-   *Altan/Terrasse*

Før

Efter

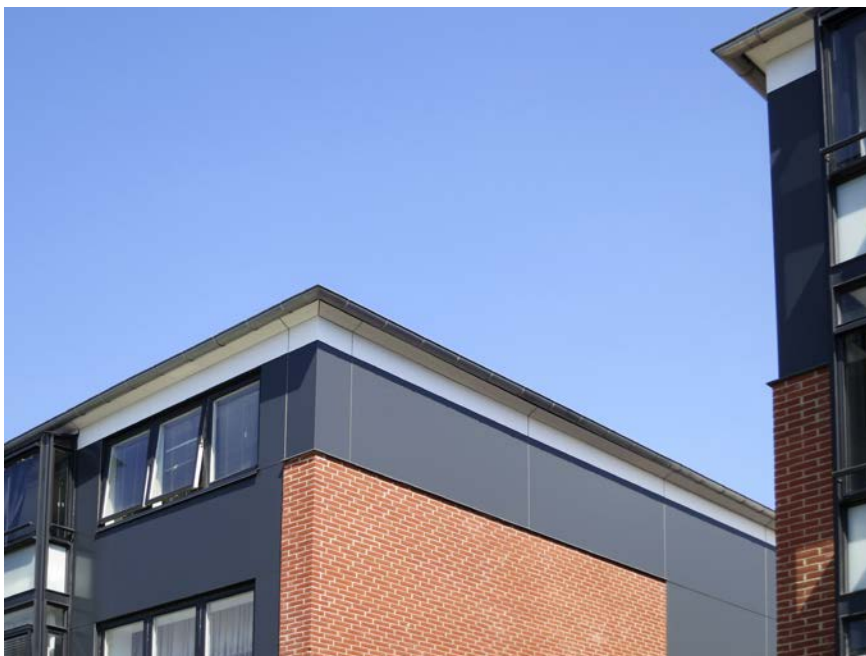
Figur 83. **Pladebeklædning og murværk.** Facaderne er en kombination af pladebeklædning og murede partier.

Facader. Facader er efterisoleret og forsynet med en ydre beklædning bestående af 4 mm Alucobond kompositpaneler. Den ny beklædning og isolering er monteret uden på de gamle sandwichelementer, uden at det har været nødvendigt at tage dem ned. Eksisterende bindere er eftersat og forplader sikret. I gavle og indgangssider kombineres pladebeklædningen med partier muret i røde teglsten.

De røde mursten fremtræder i enkeltstående felter, dels på gavlene, dels på indgangsfacaderne. Felterne er placeret de steder på bygningskroppene, hvor slitagen erfaringsmæssigt er størst – omkring bygningsernes hjørner og omkring indgangspartierne. Der er således en logisk begrundelse for deres placering, og de vil uden tvivl være med til at

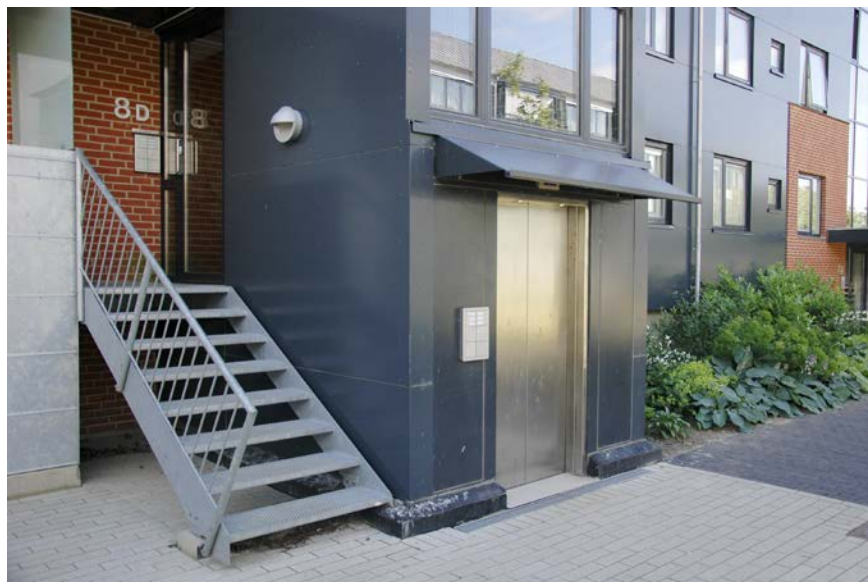
Figur 86. **Udvendig opgangselevator.**

Elevatoren er et alternativ for personer med funktionsnedsættelser, som ellers skulle have brugt fx håndlister i begge sider og lukkede stødtrin på trappen for at komme op og ned.

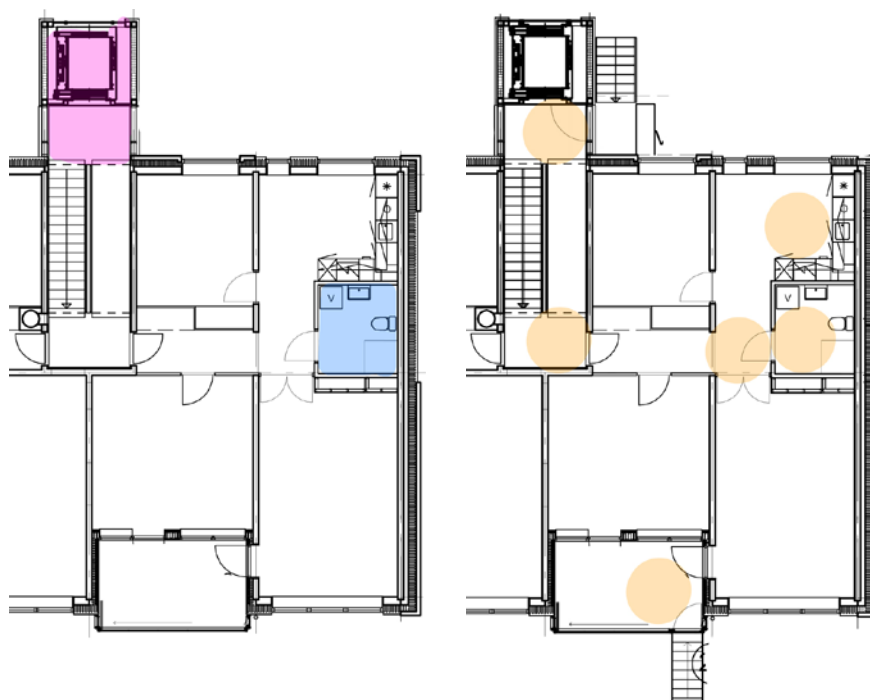
Figur 87. **Ældreegnede boliger med manøvreplads de fleste steder.** Elevatoren er eksternt og forbindes med en lang passage hen til indgangen, men har ikke taget plads fra selve lejligheden. Badeværelset ligger i delvis åben forbindelse med stue og køkken. De fleste af de kritiske steder har tilstrækkeligt vendeareal til en person med en gennemsnitlig kørestol.

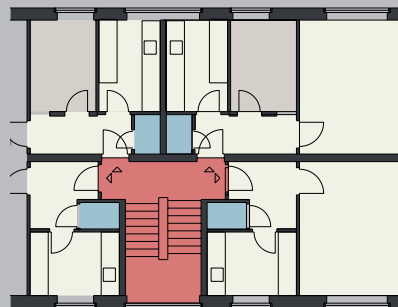
Før

- Fælles
- Bad
- Værelse
- Opgang
- Altan/Terrasse

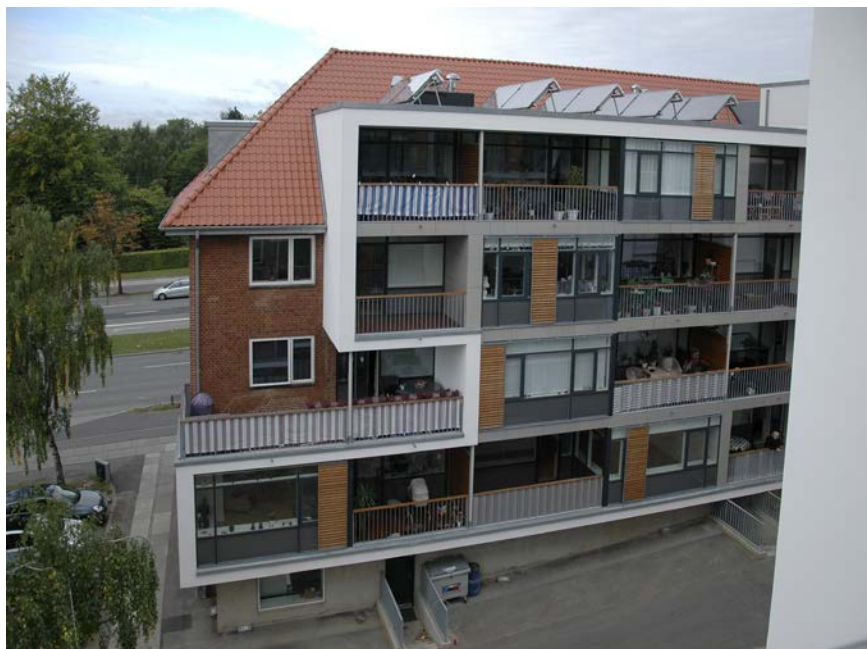
Figur 91. **Nyt arkitektonisk udtryk.** De nye gårdfacader ændrer husenes arkitektoniske udtryk radikalt.

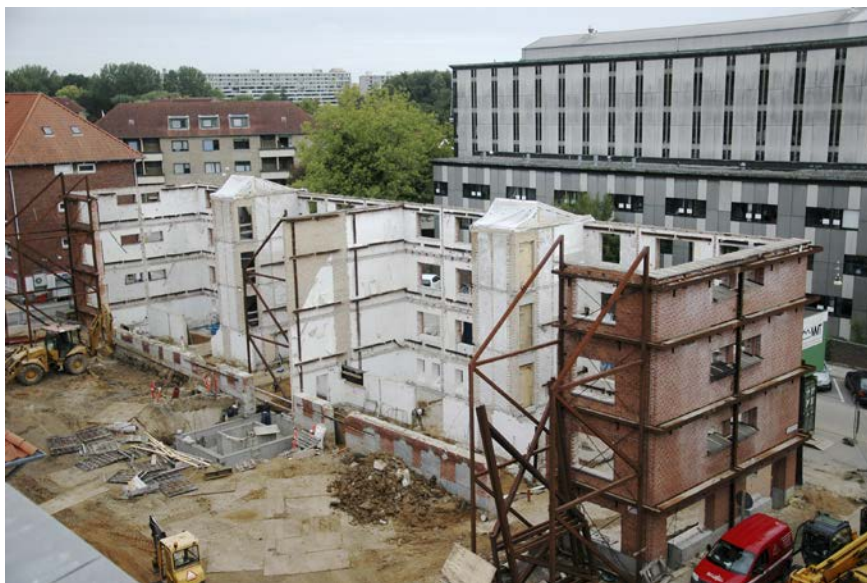
Figur 94. **Bevaring?** Der er ikke blevet revet bygninger ned i traditionel forstand, men stort set al indmad er fjernet, og hele den ene facade er nedrevet. Nye boliger er opført inden for rammerne af det, der stod tilbage.

Det var rådgivernes opfattelse, at dette ikke kunne gennemføres med en mere nænsom og trinvis renovering. Hvis de gamle etageadskillelser skulle lydisoleres, kunne der ikke etableres niveaufri adgang.

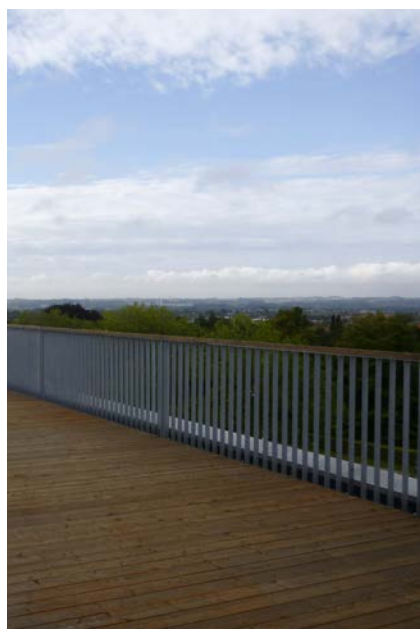
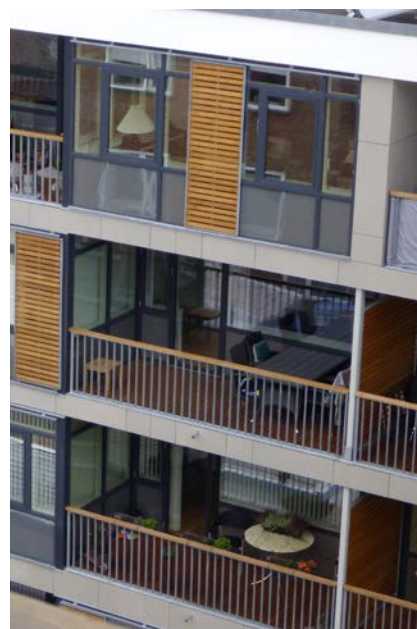
Figur 95. **Udsigt både siddende og stående.** På terrasserne er værnene forholdsvis transparente og gør det muligt at se ud og ned på omgivelserne, også hvis man sidder ned. Samtidig er de gjort sikrere for børn, fordi de lodrette balustre er svære at klatre på.

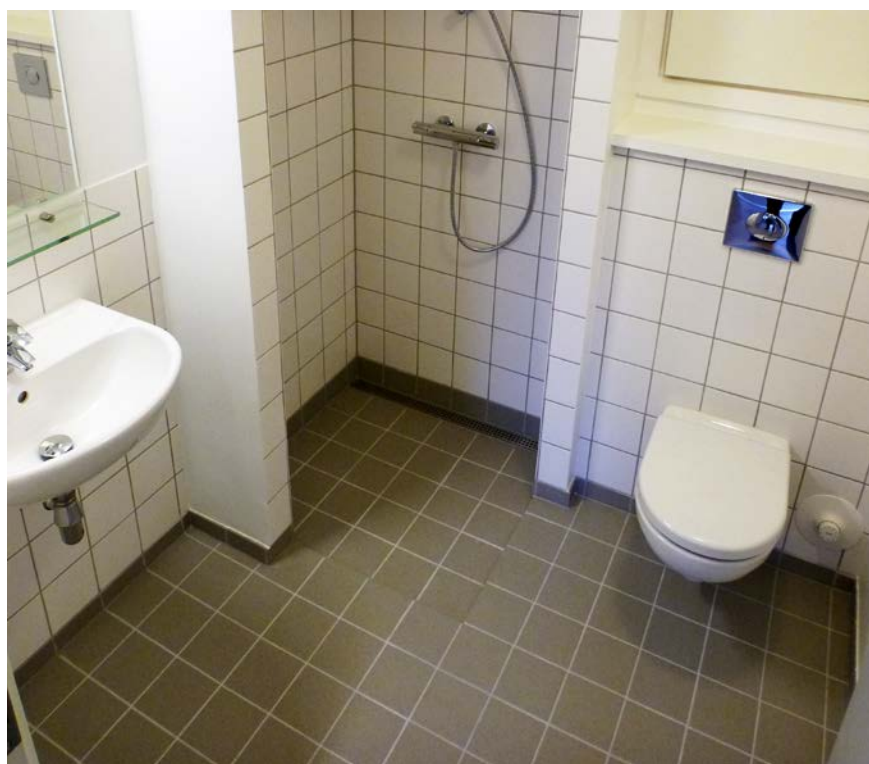
Figur 97. **Badeværelse i familiebolig.** Dette badeværelse kan kræve ombygning for at fungere for en person med et bevægehandicap.

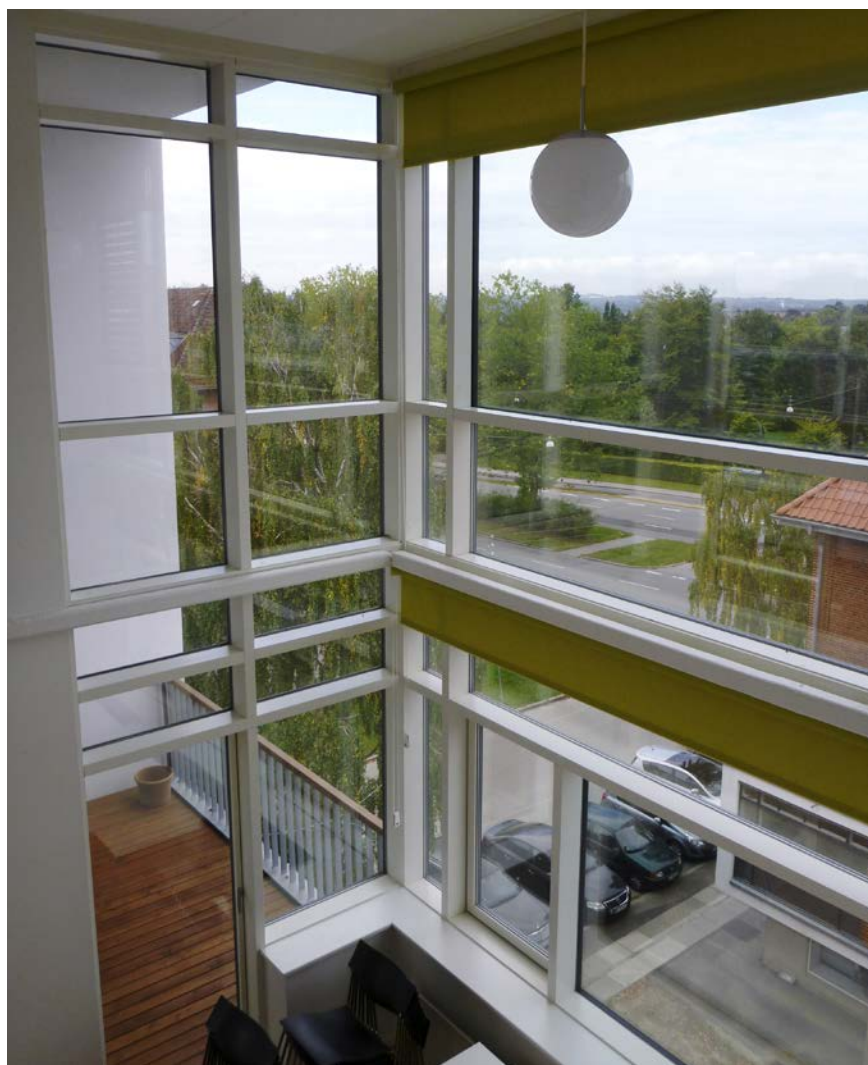
Figur 98. **Akustik.** Fællesrummene betjenes i begge sine etager af den nye opgangselevator. De dobbelthøje rum har ekstra vægflader til regulering af efterklangstiden.

Fælleslokalerne på toppen af den første blok kan nås uden trin på begge niveauer. Akustisk er der arbejdet med ekstra lydregulerende flader i det dobbelthøje forsamlingsrum, så efterklangstiden er reduceret.

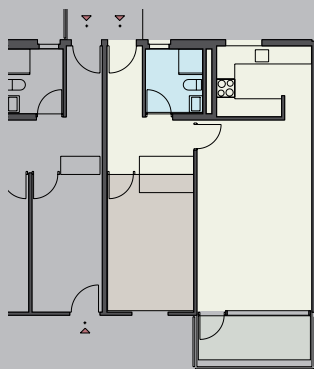
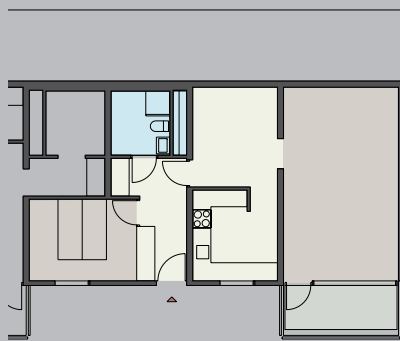
Stueplan

- Fælles
- Bad
- Værelse
- Opgang
- Altan/Terrasse

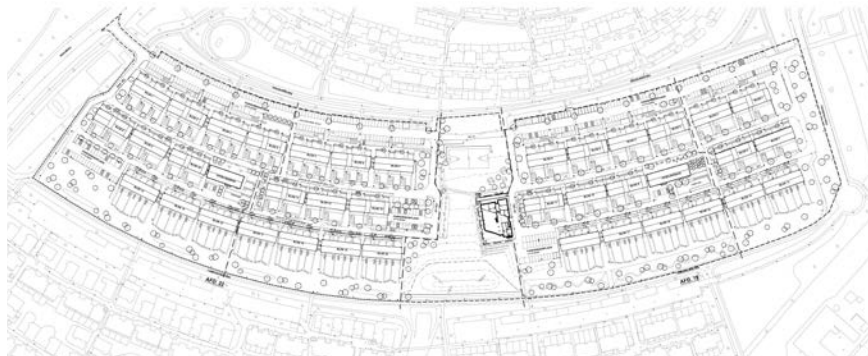
Figur 99. **Situationsplan af hele bebyggelsen.** På situationsplanen ses de to afdelinger og fælleshuset i det grønne område i midten. (C.F. Møller).

Parkeringspladser og garager lå før renoveringen samlet mod nord-vest i bebyggelsens højest beliggende del. Mellem husene var brandveje og stier for bløde trafikanter, så der opstod bilfri grønne områder mellem boligerne. Yderligere var der lagt vægt på at skabe private områder tæt på boligerne, hvor små skure var placeret til at skærme af og danne skel.

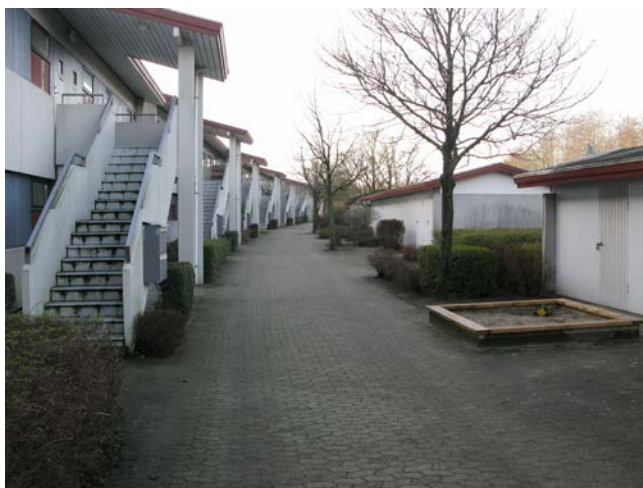
Figur 100. **Sallingsundvej før og efter renovering.** Ankomstgaderne med opgange til boligerne til venstre, og små depotrum til højre. (Foto: C.F. Møller).

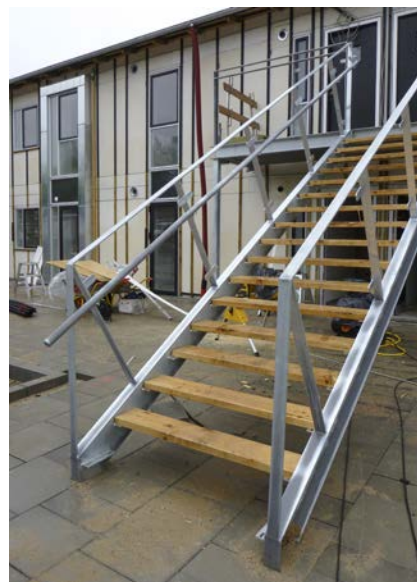
Figur 101. **Trapperne forandres.** Håndlisterne på de gamle trapper sad højt for nogle. På de nye er der i den ene side kommet en ekstra håndliste til i en mere børnevenlig højde. Hvilereposen er til gengæld forsvundet sammen med de lukkede stødtrin, men de åbne er lettere at holde fri for sne og is. Ståltrinene er ikke monteret endnu.

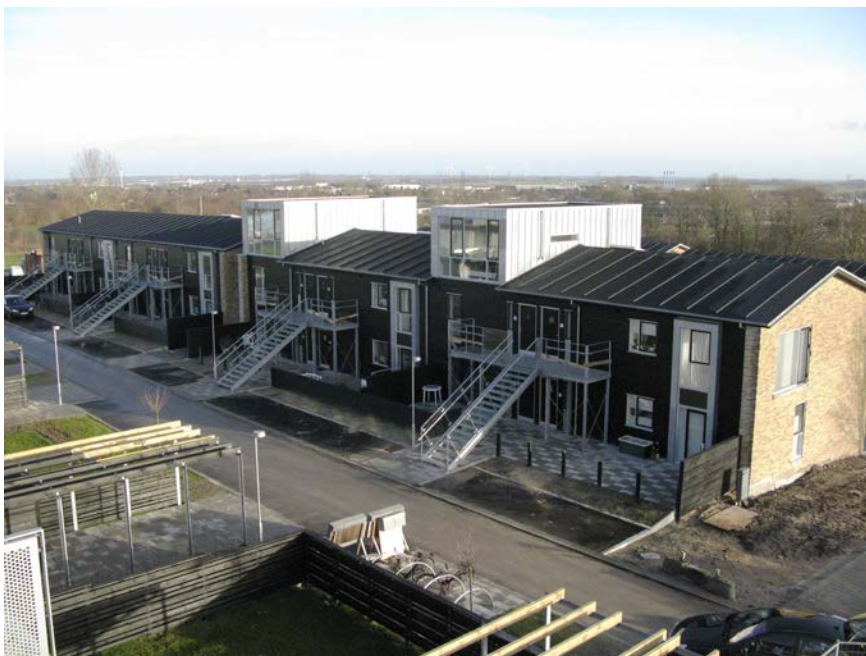
Figur 102. **Sallingsundvej efter renovering.**
(Foto: C.F. Møller).

Så vidt det kan vurderes på indeværende tidspunkt, lykkes det at give bebyggelsen det ønskede imageskift og at gøre det arkitektoniske udtryk let i modsætning til det tidligere tunge indtryk. Større vinduespartier bidrager også til et lettere udtryk og til at få mere dagslys ind i boligerne.

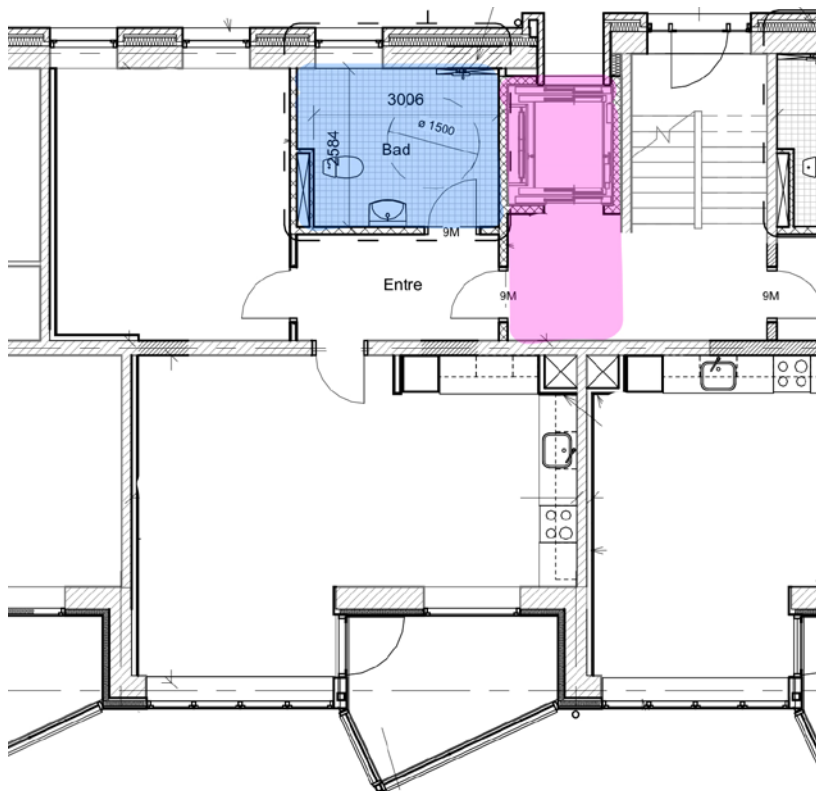
Figur 108. **Intern elevator til opgangen.**
Udfordringen med at klemme en elevatorskakt (pink) ind i bygningskroppen er løst med en type to-elevator hen over to tidligere rum. I opgaven indgår også det væsentlig større badeværelse (blåt), som kan tilgodese mennesker med stort pladsbehov. Både opgang, entre, køkken og altan har plads til, at stort set alle kan vende i en kombineret inden/udendørs elkørestol.

Badeværelset er blevet indrettet med gennemtænkt plads til en elkørestol type B ved siden af wc'et såvel som til forkanten og det gør det lettere at flytte sig over sideværts. Entreen har god vendeplads, og vinkelkøkkenet er let at bruge for mange kørestolsbrugere. Man kan måske diskutere, om 9M døre er et godt valg mht. fri passagebredde for alle døre, da 9M ikke automatisk giver de krævede 77 cm fri passage.

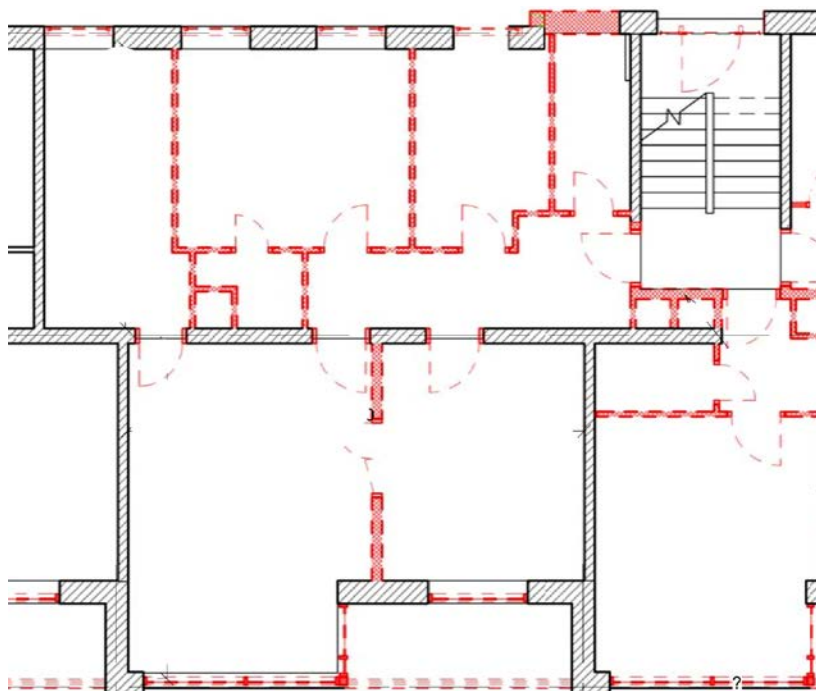
Figur 109. **Alle ikkebærende vægge fjernes.**
Nedrivningstegning for lejlighed vist ovenfor.

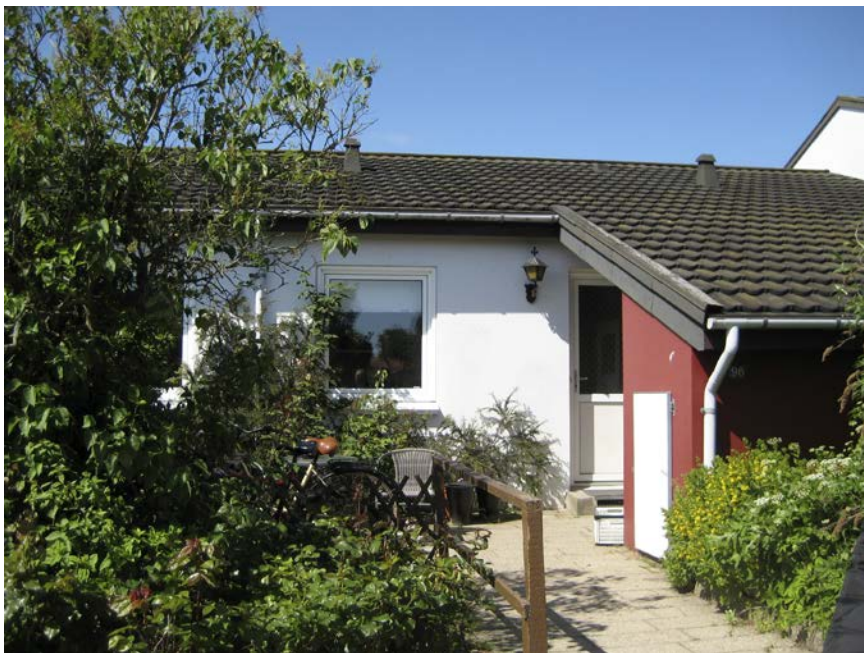
Figur 110. **Thrigesvej før renovering.** Husene har en lille skala, der er delvis bevaret (Foto: C.F. Møller).

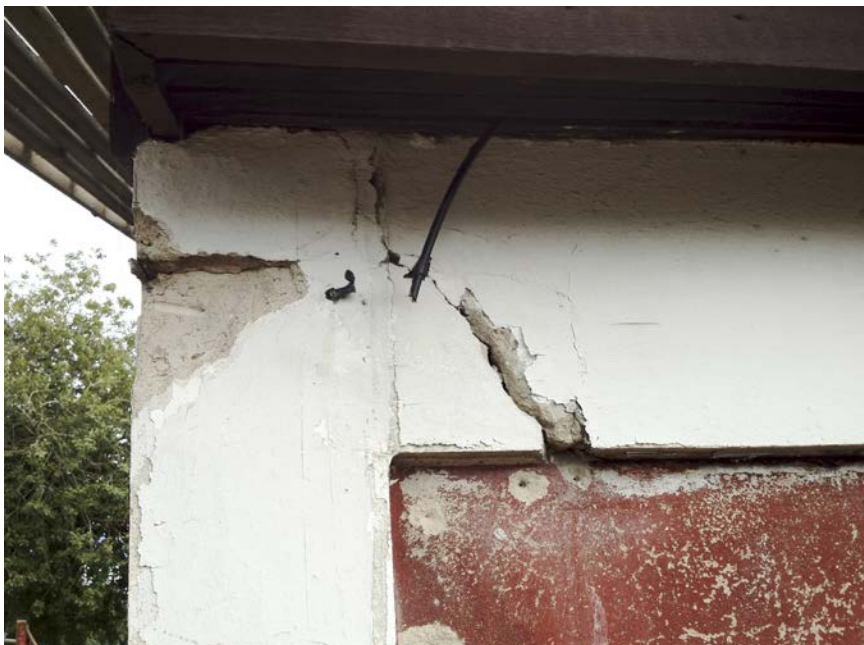
Figur 111. **Thrigesvej før renovering.** Bebyggelsen var plaget af byggetekniske problemer. (Foto: C.F. Møller).

Til trods for at der i boligforeningen herskede en opfattelse af, at rækkehusene på Thrigesvej var charmerende og kunne danne ramme om "hyggelige hjem", og at de havde en god og central beliggenhed, så måtte man se i øjnene, at hverken den byggetekniske standard eller boligkomforten var tilfredsstillende. Der sås en klar tendens til, at efterspørgslen efter boligerne var faldende, blandt andet fordi indretningen blev betragtet som utidssvarende med små baderum, utidssvarende køkkener og fugtproblemer.

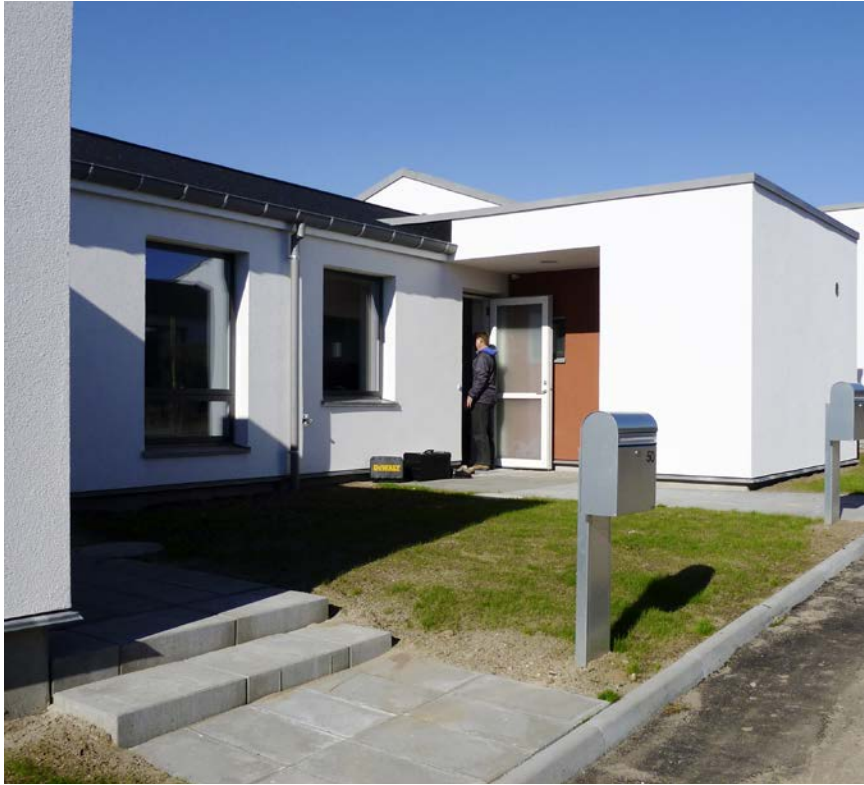
Figur 112. **Farvesætning.** Med reference til tidligere farveholdning er nichen omkring indgangen rød.

Sætningsskader er repareret ved, at armeringsjern er fræsset ind. Facader er isolerede udefra med et system bestående af kertobjælker, 25 cm isolering og en cementholdig dækplade. Den oprindelige farveholdning (hvid med røde indgangspartier) er til dels bibeholdt. Der er udført ekstra lydisolering af skillevægge mellem boliger med en gipspladevæg, der er ført helt til tag som brandskel.

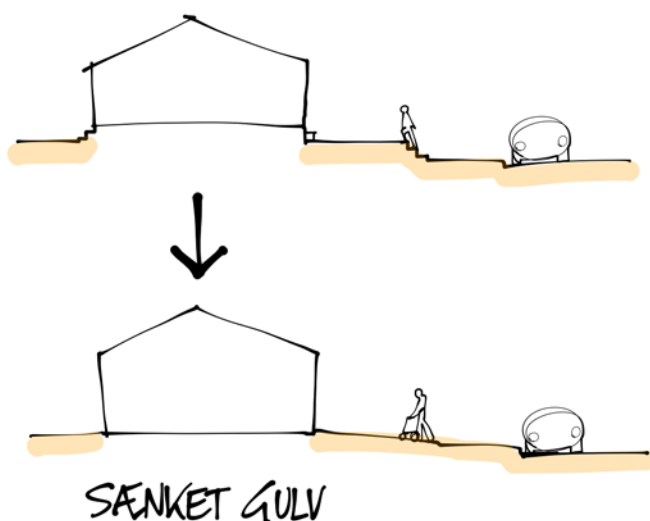
Figur 114. **Niveaufri adgang.** Kravet om niveaufri adgang blev bl.a. imødekommet ved at sænke gulvene i alle rækkehusene. 70 % af husene har fået niveaufri adgang fra kantstene – dog endnu ikke fra vejbanen. Specielle løsninger til radon- og fugtsikring har måttet tages i brug.

Omkring 70 % af rækkehusene har fået niveaufri adgang med ramper fra fortov, de resterende 30 % bedømtes at ville give for stejle forløb. De er indrettet ligesom de øvrige med adgang uden trin via yderdøre og dør til skur. Denne fordeling blev der nikket ja til af både kommunen og Landsbyggefonden.

Overordnet er det et imponerende arbejde, der ligger i sænkningen af terrændækkene. En ansøgning om lempelse af hædningskravet på adgangsarealet kunne måske have været vejen til også at gøre de sidste 30 % af boligerne tilgængelige. Det ville selvfølgelig kræve, at alle parter blev enige om et kompromis, som også er brugbart for beboere med et handicap.

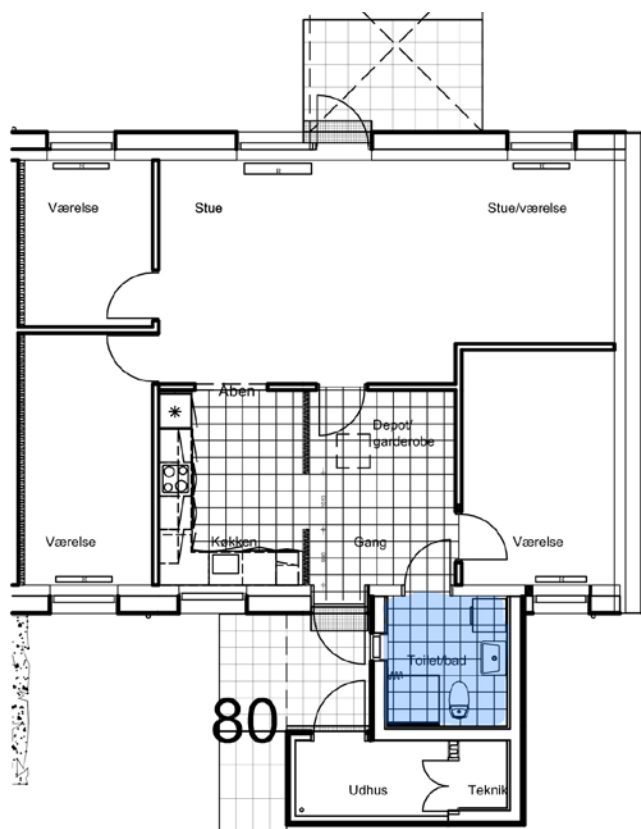
Figur 116. **Større badeværelser med vendeareal og plads til vaskesøjle.** Pladsen til badeværelserne blev skaffet ved at inddrage det meste af udhuset.

Der var ikke sammenfald mellem beboernes beskudne ønsker og tilgængelighedskravene mht. plads på badeværelset, men beboerne endte med at sige god for størrelsen alligevel, bl.a. fordi den åbner for, at en vaskesøjle kan installeres. Brusehjørnerne er opbygget, så de er relativt billige at tilpasse senere efter konkrete behov.

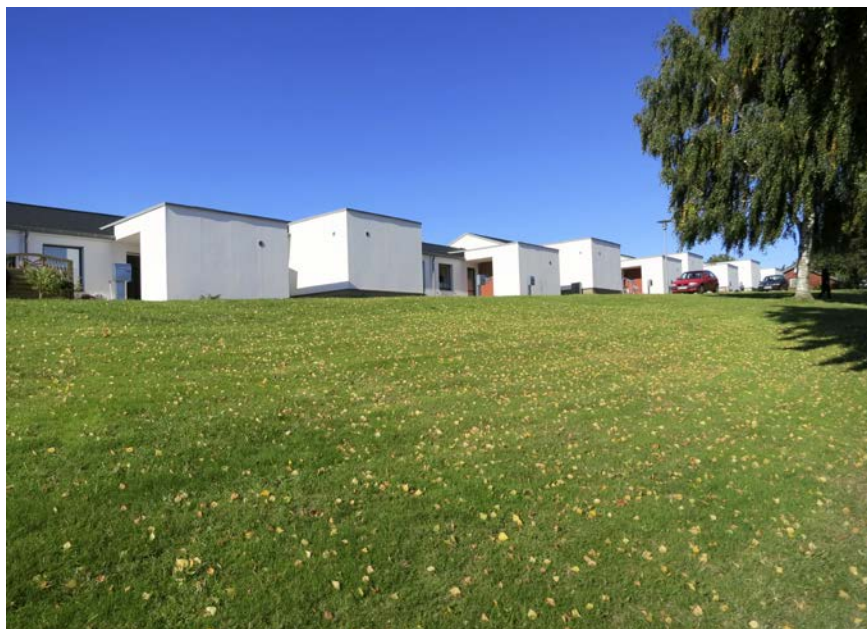
Figur 117. **Rekreative kvaliteter.** Rækkehusene ligger højt med tilstødende grønne arealer.

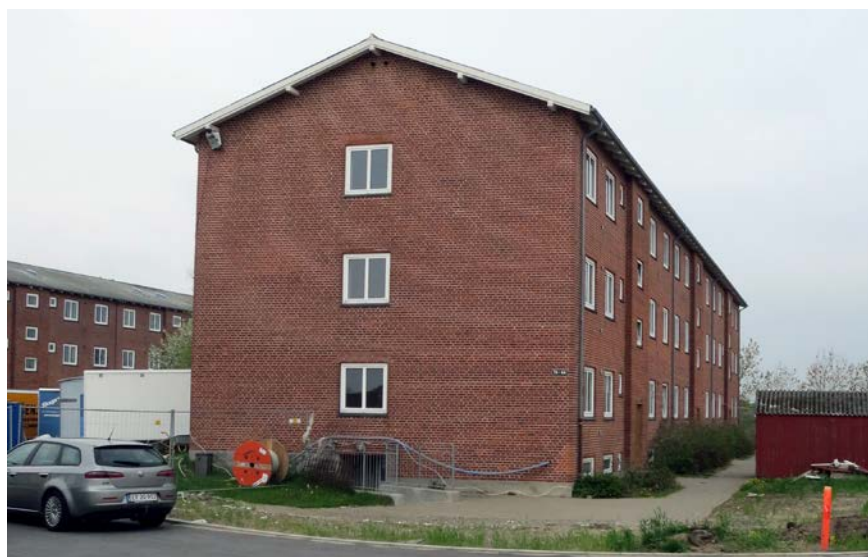
Figur 118. **Boligblok før renovering.** Husene, som de så ud umiddelbart før renoveringen gik i gang.

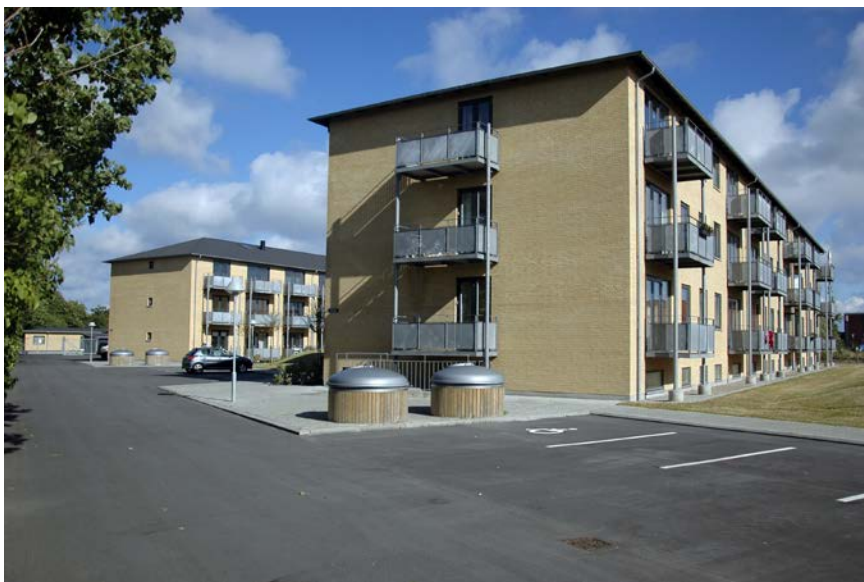
Figur 119. **Boligblok efter renovering.** Bebyggelse er blevet skalmuret med gule mursten. De galvaniserede altaner stammer fra en tidligere renovering i 1990'erne.

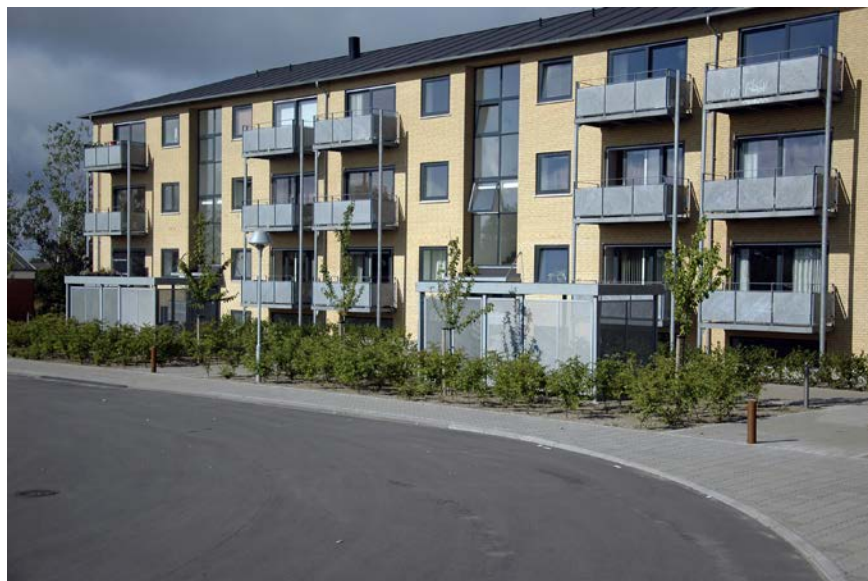
Figur 120. **Genanvendte altaner.** Renoveret boligblok med genanvendte altaner.

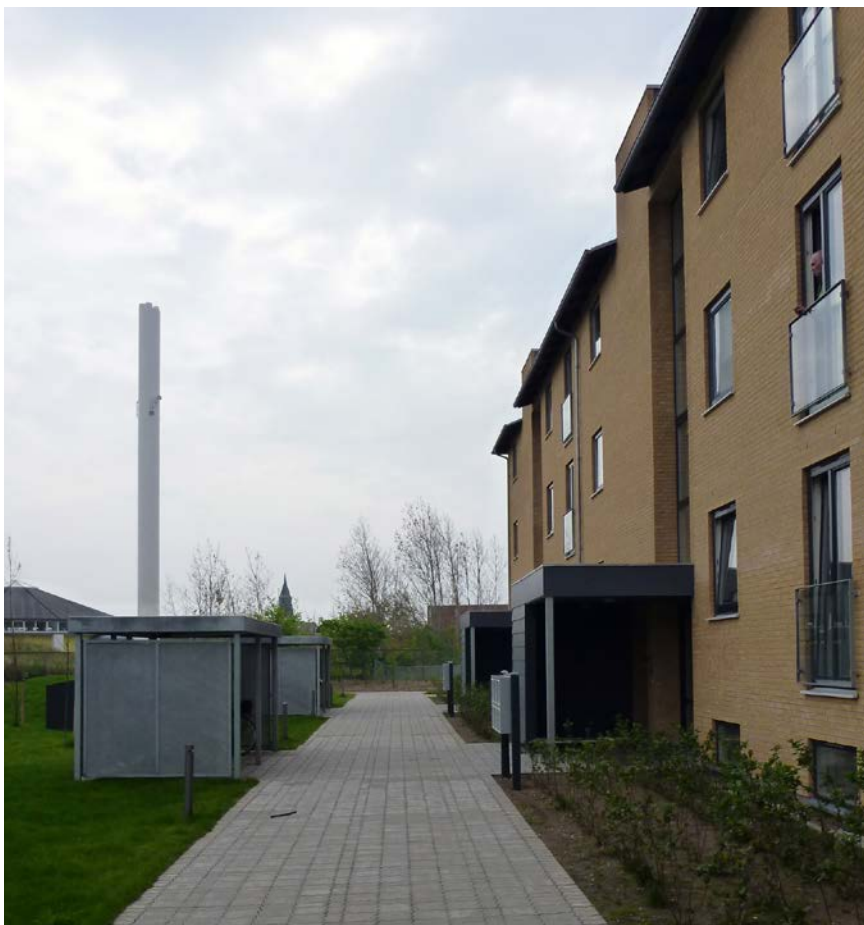
Figur 121. **Indgangsfacade efter renovering.**
Indgangspartier efter den gennemførte renovering med dør til trappe og elevator.

Indgangspartier, boligblokke. Elevatorer har adgang direkte udefra ved siden af dør til eksisterende trappehus. Der er etableret et beskyttende indgangsparti lukket i den ene side.
